상수관로 갱생방법의 검토 및 대전시 적용방안

이 재 근 책임연구위원

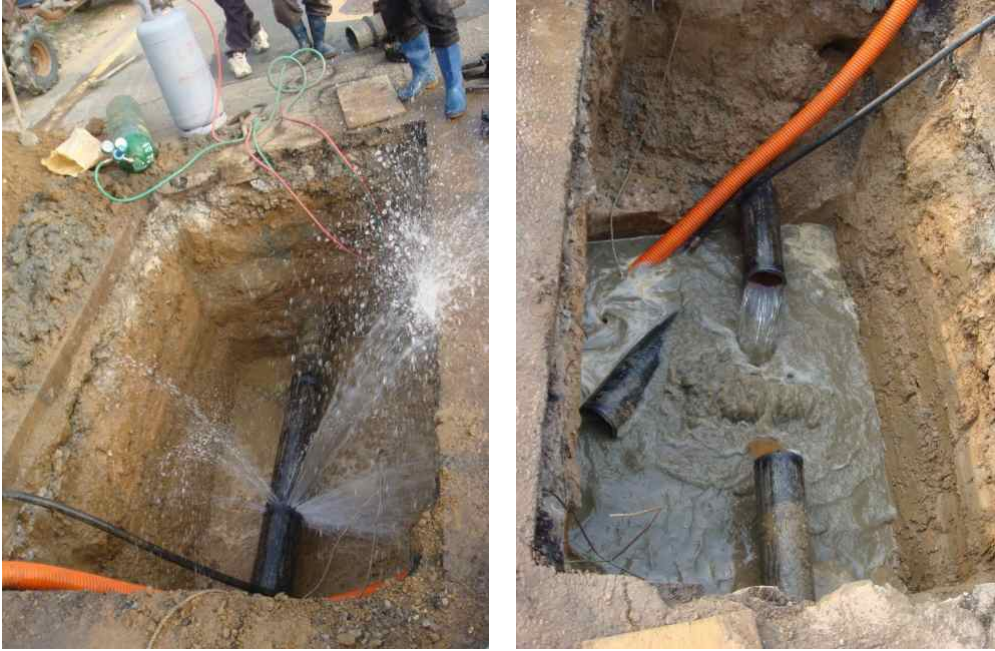
<그림 2-1> 상수관의 파손 및 교체

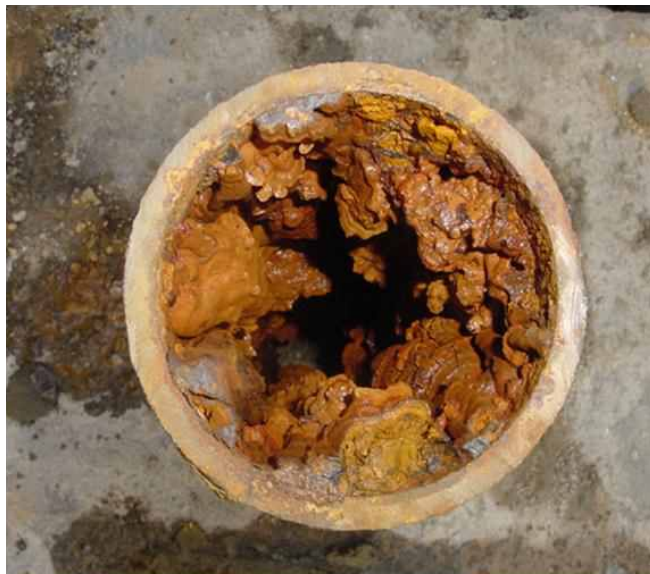
<그림 2-2> 관의 압력을 증가시킬 수 있는 녹의 발생

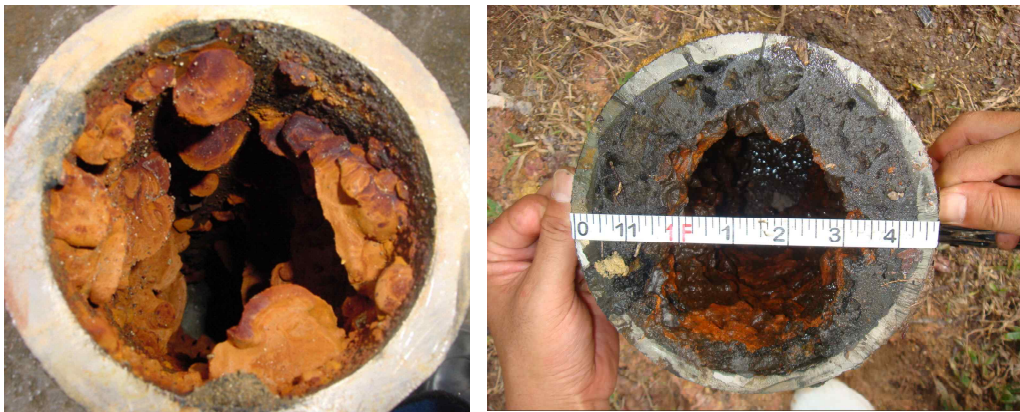
배수관을 기준으로 최소동수압 1.5 kg/cm^2 및 최대동수압 4.0 kg/cm^2 의 기준을 만족하여야 하는데, 스케일에 의한 통수단면적의 감소는 배수관의 유속 및 동수압을 높아지게 한다. 이러한 문제는 누수의 주요 원인이 되는 관내수압을 증가시킴으로써 관을 파손시킬 수 있는 여지가 증가하는 것이다.

<그림 2-5> 스케일 및 녹에 의한 통수면적의 감소

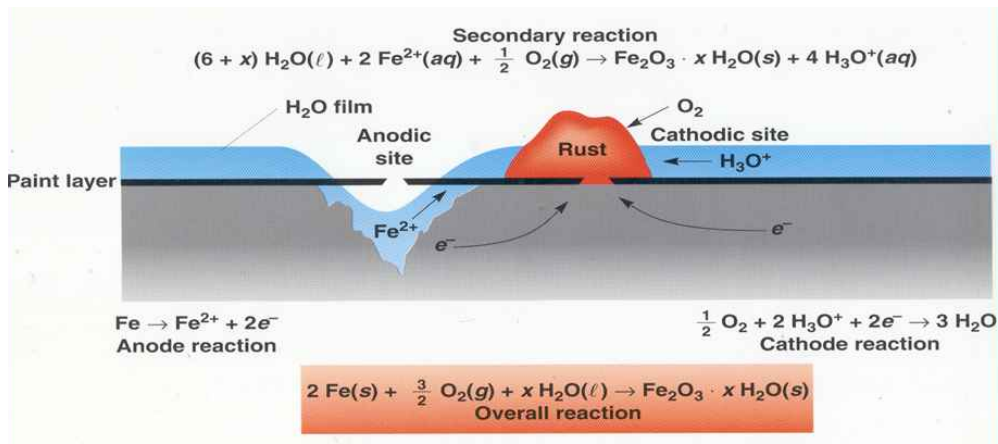
<그림 2-6> 상수관로에서의 녹 발생 과정

철(Fe)의 부식은 <그림 2-6>에 도시된 바와 같이 $Fe \rightarrow Fe^{2+} + 2e^-$ 로 되어 용출하고 H_2 가 발생하는데, 이것을 양극반응이라고 한다. 반대로 음극반응에서는 산성의 H^+ 이 전자 $2e^-$ 를 받아서 $2H^+ + 2e^- \rightarrow H_2$ 반응이 일어나게 된다. 이 결과 금속관을 통하여 전자 $2e^-$ 는 양극에서 음극으로 이동되고, 용출된 Fe^{2+} 는 물에 녹아들어 안정화된다. 용액의 pH는 산에서 염기성 쪽으로 바뀌면서 $Fe(OH)_2$ 및 용존산소의 산화작용을 받아 Fe_2O_3 의 형태로 변화하게 된다.

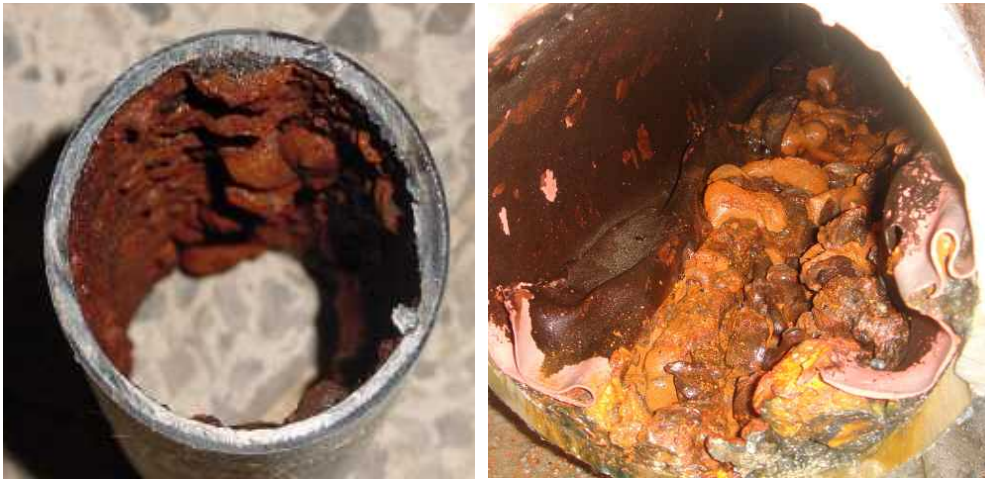
<그림 2-7> 상수관로에서의 녹

특히 수돗물에서 철의 녹은 적색을 띠게 되는데 이를 적수(赤水, red water)라 한다. 음료수나 용수에 철분이 많이 포함되면 적갈색을 띠게 되고 금속 맛을 내는데, 몸에 해로우며 사용할 수 없다⁶⁾. 적수를 도금작업에 이용하면 도금불량의 원인이 되기도 한다. 더불어 녹은 <그림 2-7>과 같이 주철관은 물론 내부에 피복이 있는 관에서도 피복의 노후화와 더불어 발생이 되는 경우가 많아, 관중에 상관없이 모니터링이 수반되어야 할 것이다.

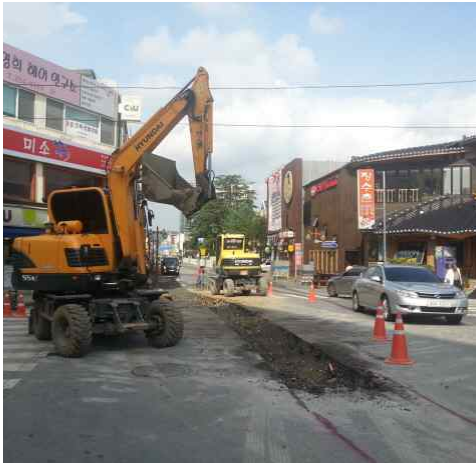
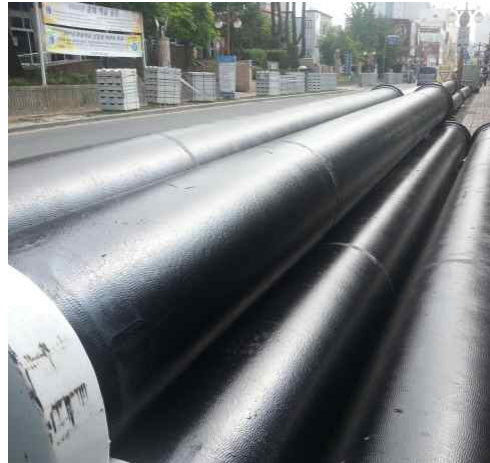
- 사례 : 대전시 중구 대흥동(2013년)

<그림 3-1> 상수관로 교체에 따른 교통혼잡(좌) 및 신규 상수관로(우)

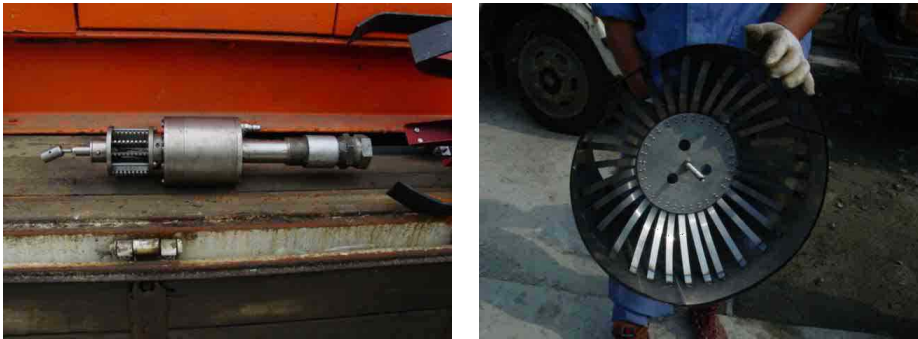
그러나 공기에 의해 작동되는 세라믹모르터 분사헤드 후미에 미장용 인두인 Drag Trowel가 연결되어 바로 고르지 못하고 거친 상태로 세라믹모르터 라이닝을 갱생관 내면에 형성한다.

<그림 3-2> Drag Trowel 라이닝 장치
(좌 : 세라믹모르터 분사헤드, 우 : 미장용 인두)

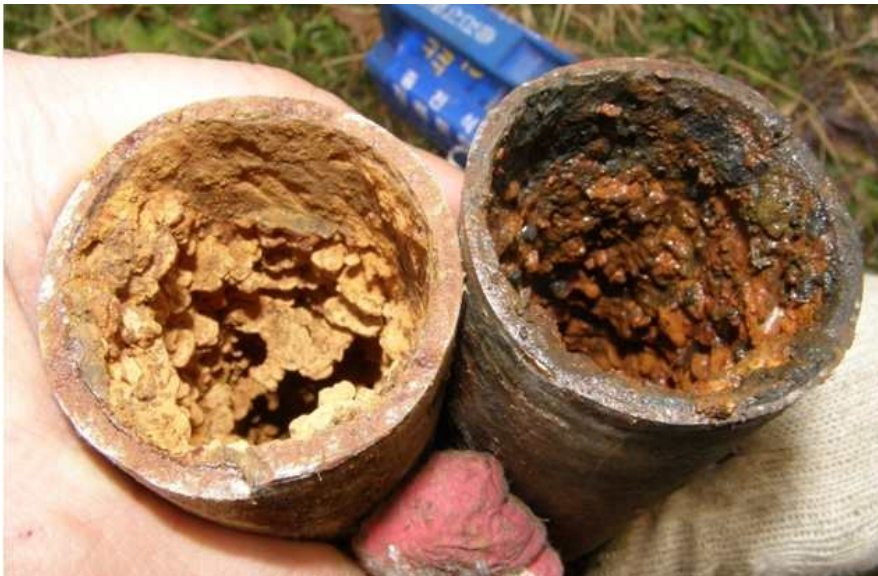
<그림 3-4> 이온수처리기 설치 전후의 관내 스케일 및 녹 변화

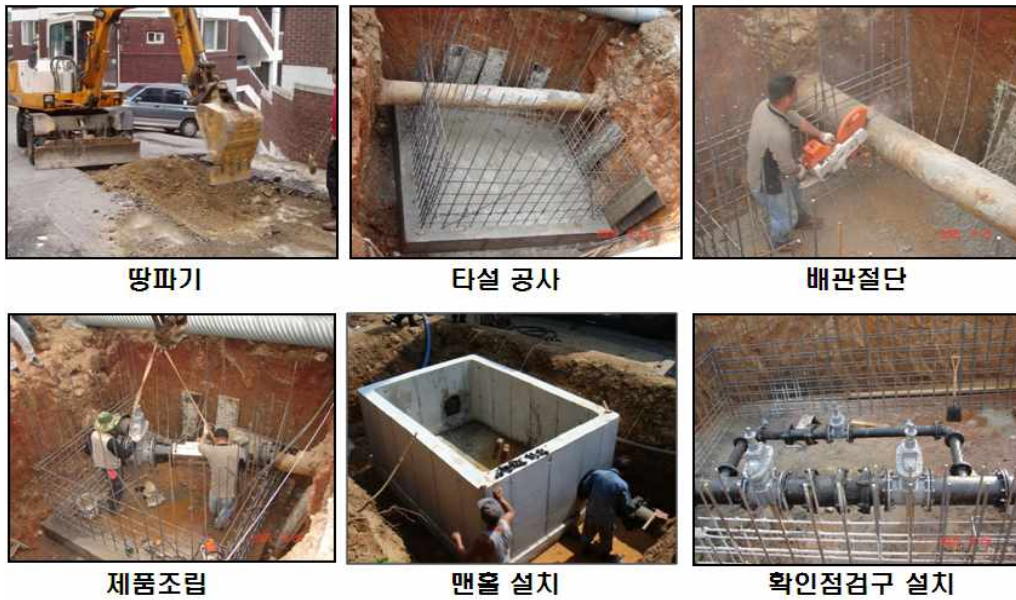
물리적 이온수처리기는 일반적인 관의 교체 방법에 비교하여 비교적 소규모의 공사가 시행된다. 관을 교체할 경우에는 관이 매설되어 있는 100% 구간을 굴착해야 하지만, 이온수처리기는 이온수처리기가 위치하는 맨홀 및 관의 개선정도를 볼 수 있는 확인점검구를 설치할 곳의 땅파기만이 요구된다.

<그림 3-7> 상수관로에서의 이온수처리기 설치

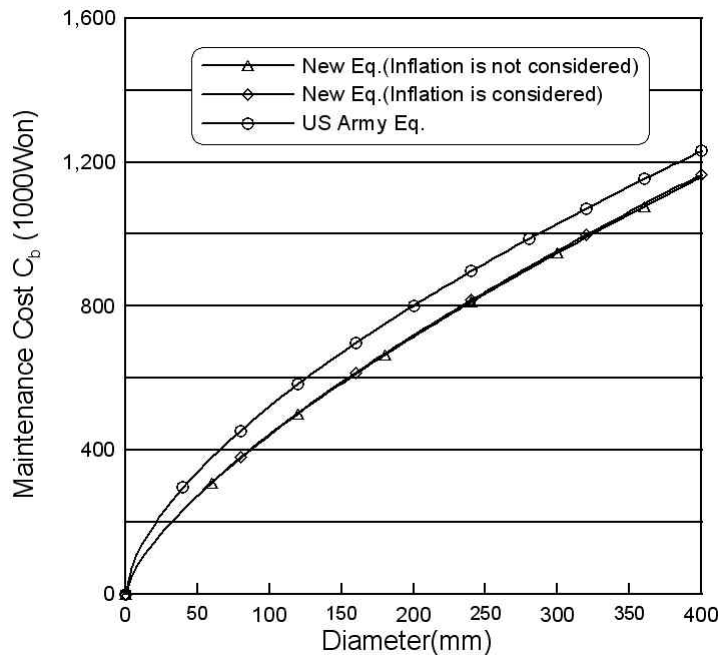
<그림 4-2>에는 위의 <식 4-1>의 유지보수비용 값을 미육군공병단 식²⁸⁾과 비교해 나타낸 것이다. 대구광역시와 미육군공병단과는 차이를 보이고 있는데, 직경 300 mm 관의 파손 1개소 당 보수비용의 경우 <식 4-1>을 적용할 경우 953,950원으로 미육군공병단 식에 의한 1,029,820원보다 8% 가량 낮게 산정되고 있다.

<그림 4-2> 유지보수비용 함수의 비교

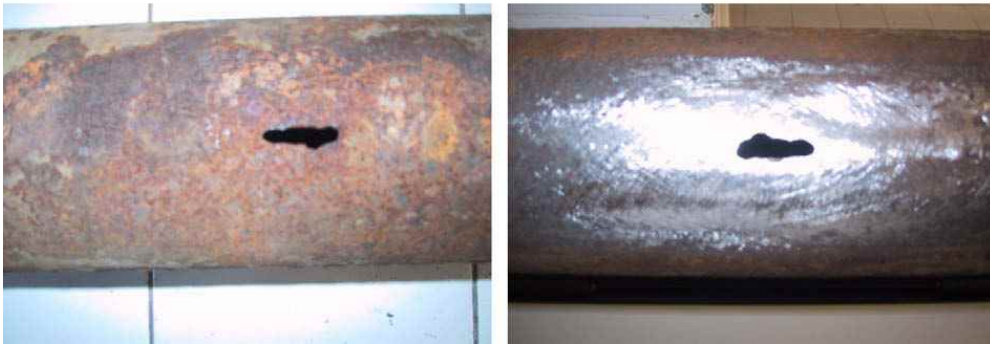
- 금속관에서 부식에 의한 손상이 발생하였을 경우 resin을 이용하여 물의 누수를 막는 방법을 제안함
- 관로 전체가 아닌 일부분의 부식일 경우 도입을 고려할 필요가 있음

<그림 부록-1> 부식된 관로 및 전처리

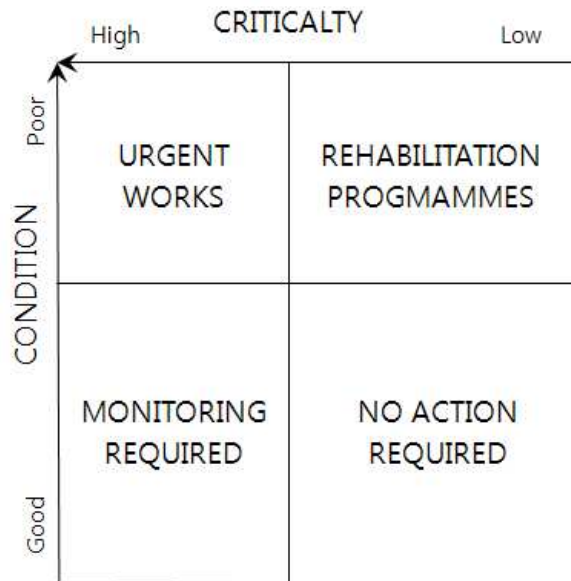
- 상수관로 갱생에 있어서는 우선적으로 안전한 물의 분배에 문제가 없도록 수행하여야 함
- 특히 갱생을 할 경우에는 시스템의 경제성, 수리적 수행능력, 갱생의 확실성, 수질의 확보를 염두에 두고 수행하여야 함
- 갱생의 방법으로는 일반적으로 관로교체, 라이닝, 세척·세관 및 기타 방법을 사용할 수 있음
 - 본 연구에서는 관로용량 및 조건에 따라 긴급복구, 갱생 프로그램, 모니터링 프로그램으로 분류

<그림 부록-3> 관로 임계치와 상황에 따른 관로갱생의 접근

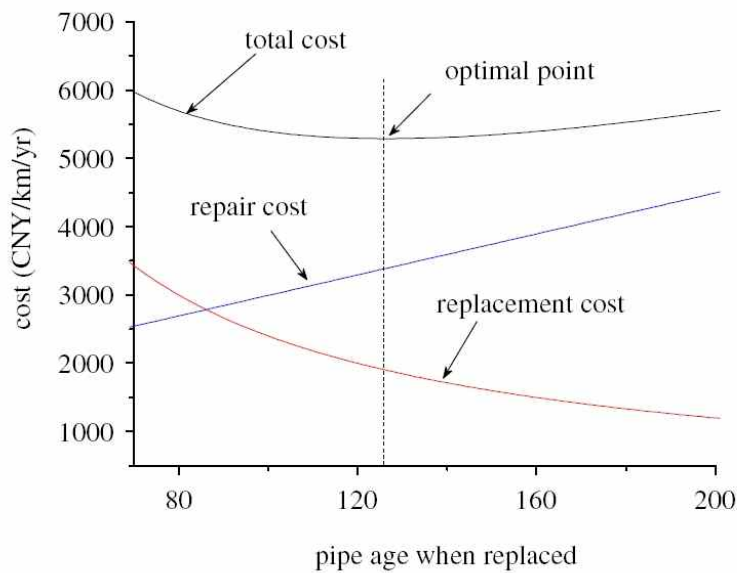
- 상수도에서 관로의 파괴는 수돗물의 손실과 더불어 사회경제적 손실을 가져 오게 됨
- 이러한 손실을 줄이기 위해서 관로의 교체가 종종 시행되어 왔음
- 중국에서 2008~2011년의 상수관로 파손의 결과로 예측모델(pipe break)을 사용하였으며, 이에 의한 경제적으로 최적의 상수관로 교체 모델을 수립하였음
- 이러한 상수관로 교체모형을 적용하여 아래와 같이 관로교체 시기에 따른 소요비용의 변화를 나타냄

<그림 부록-4> 관로교체 시기에 따른 비용의 변화

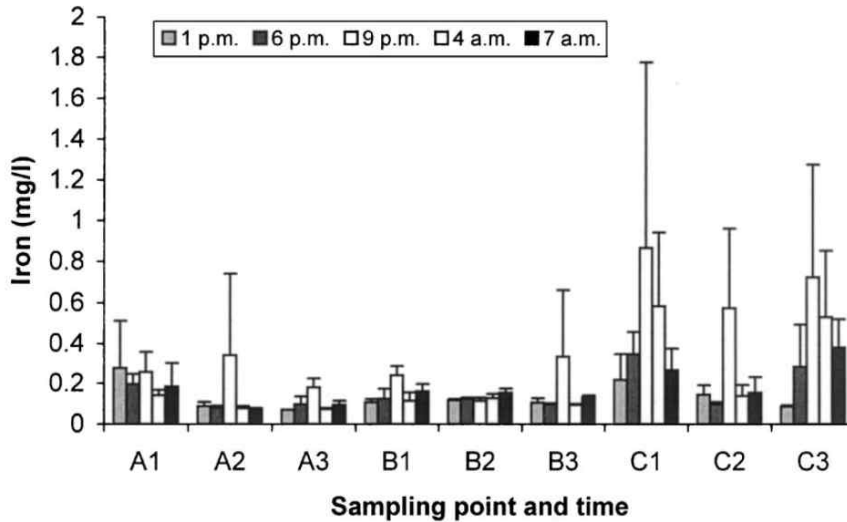
- 상수관로의 파손은 우리들이 음용수로 사용하는 수돗물에 미생물 개체의 증가, 철이온 농도의 상승, 탁도의 증가 및 맛, 색도, 냄새 등에 영향을 미침
- 특히, 박테리아의 개체수 및 철, 탁도의 농도는 물의 소비가 가장 많은 오후 9시에 가장 높은 수치를 보이고 있음

<그림 부록-6> 시간에 따른 철 이온의 농도 변화

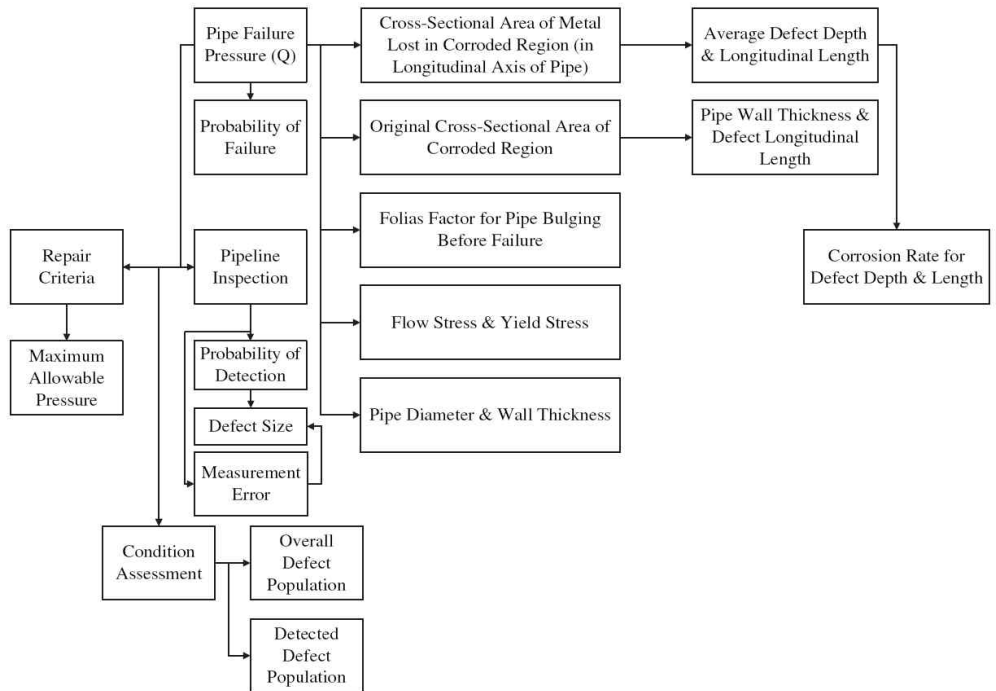
- 본 리뷰는 상수관로에 위해를 주는 인자를 설명하고, 파손의 형태를 열거하고 있음
- 이러한 내용들로 상호관의 관계를 설명하는 구조도를 제시하였으며, 이는 향후 관계자들이 상수관로를 자동화하는 시스템을 보다 발전시키고자 할 때 유용하게 쓰일 것임
- ※ 본 연구에서는 관로의 압력 및 상태에 대한 조사를 많이 제시하였음. 특히 이러한 관리를 위해서 부식, 환경, 관의 두께, 흐름, 결함의 발생 및 크기 등을 주요 인자로 보고 있음

<그림 부록-9> 상수관로 조사, 수전 및 관리를 위한 구조도
